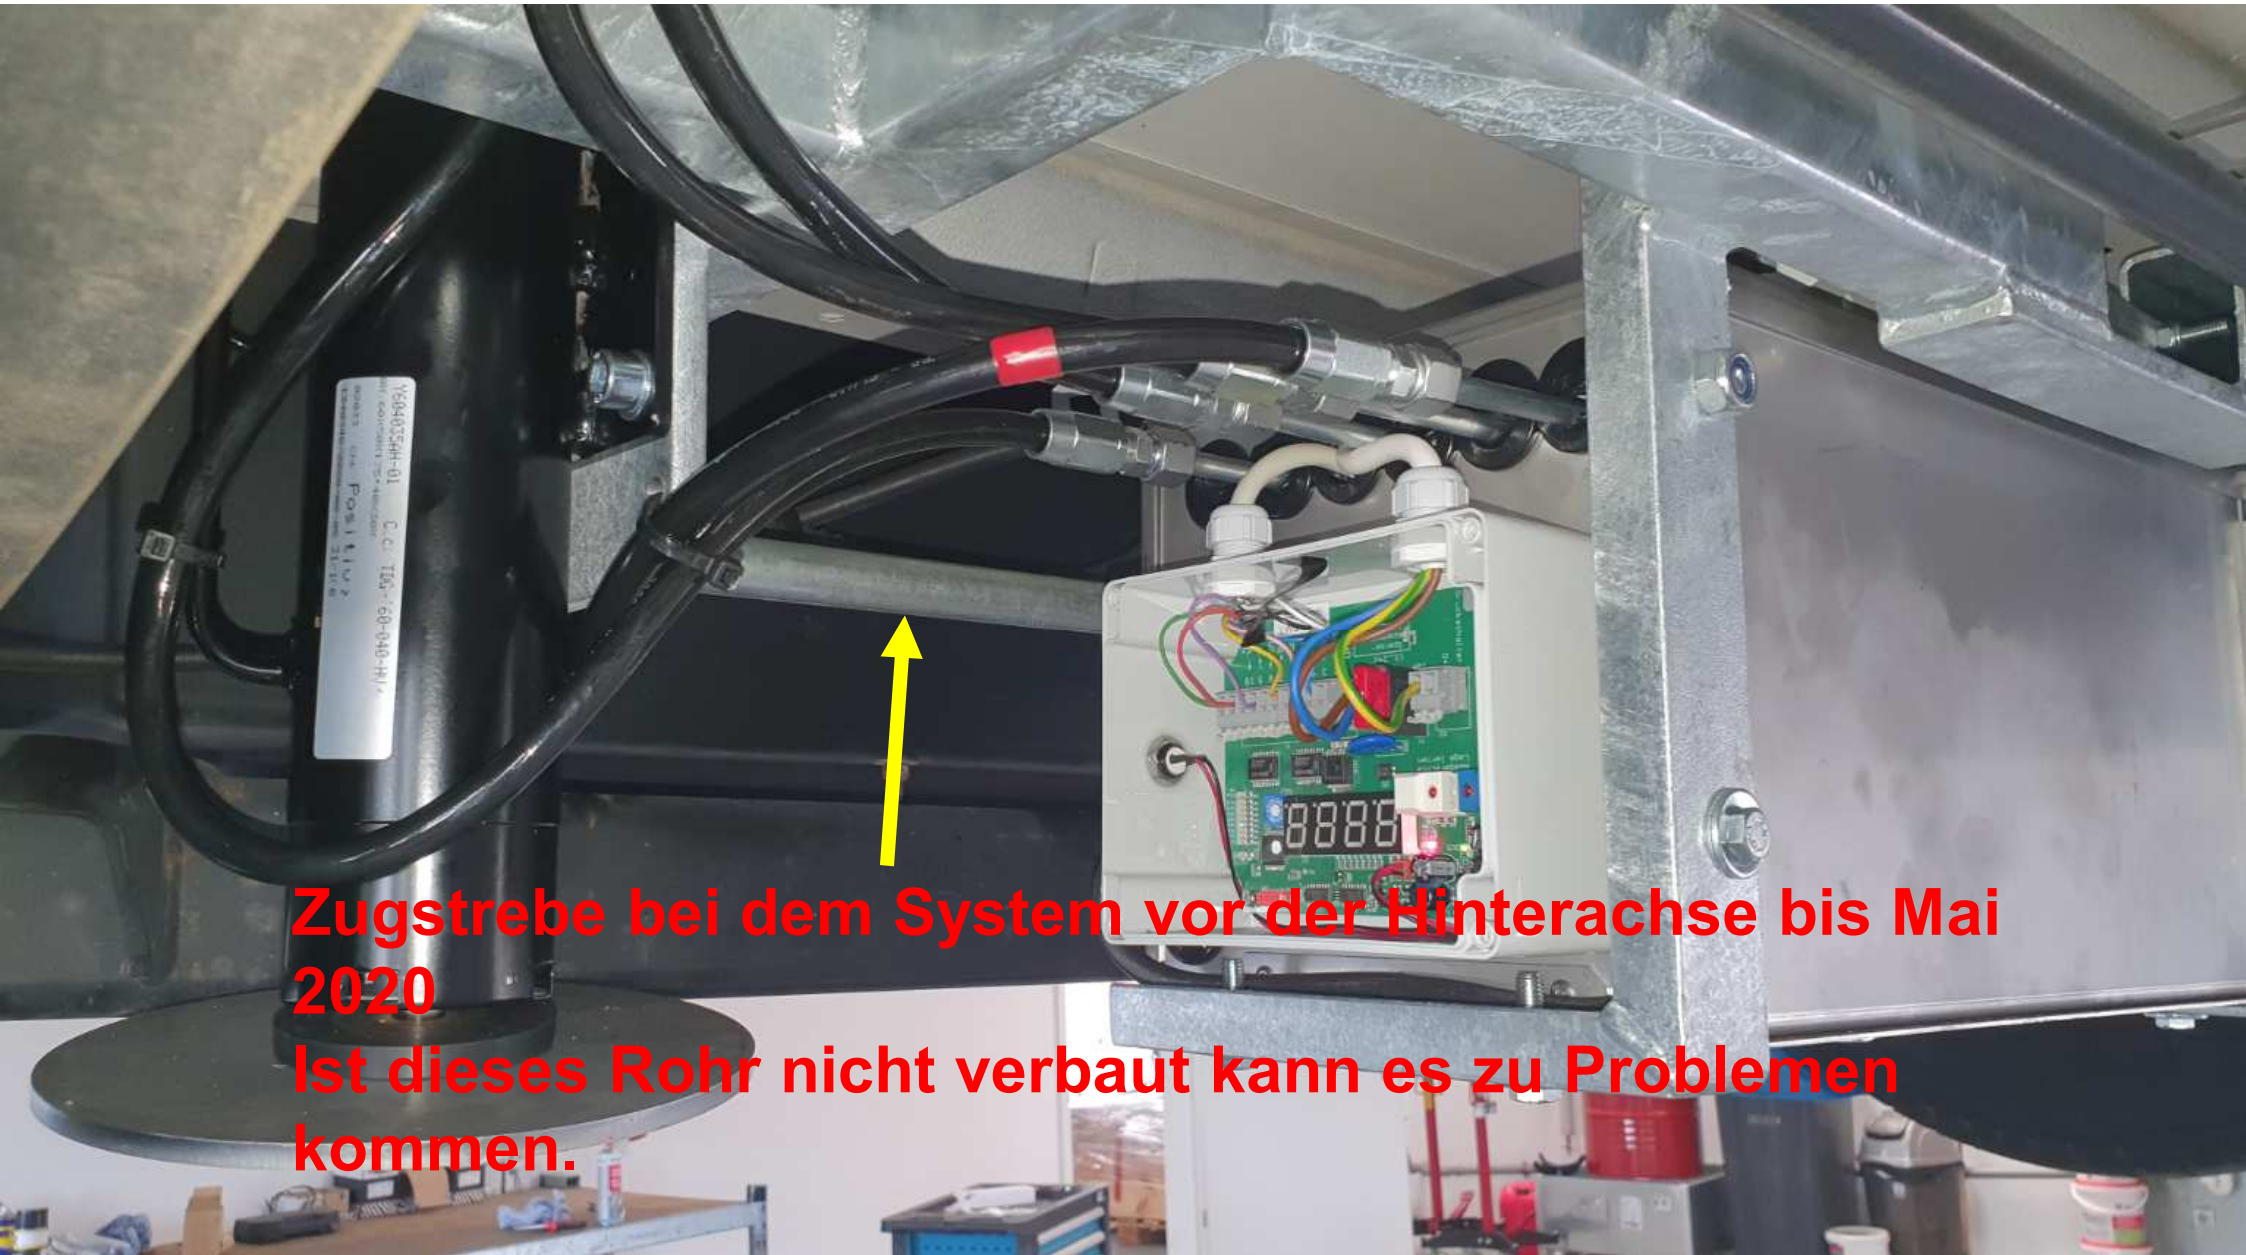
**Zugstrebe bei dem System vor der Hinterachse bis Mai 2020  
Ist dieses Rohr nicht verbaut kann es zu Problemen kommen.**
